Erfolgsfaktoren in der Bädertechnik

3. April 2014 – Tag der badenden Meister

Energetische Massnahmen in Hallenbädern

Erfahrungen mit Gebäudeschadstoffen in Bädern

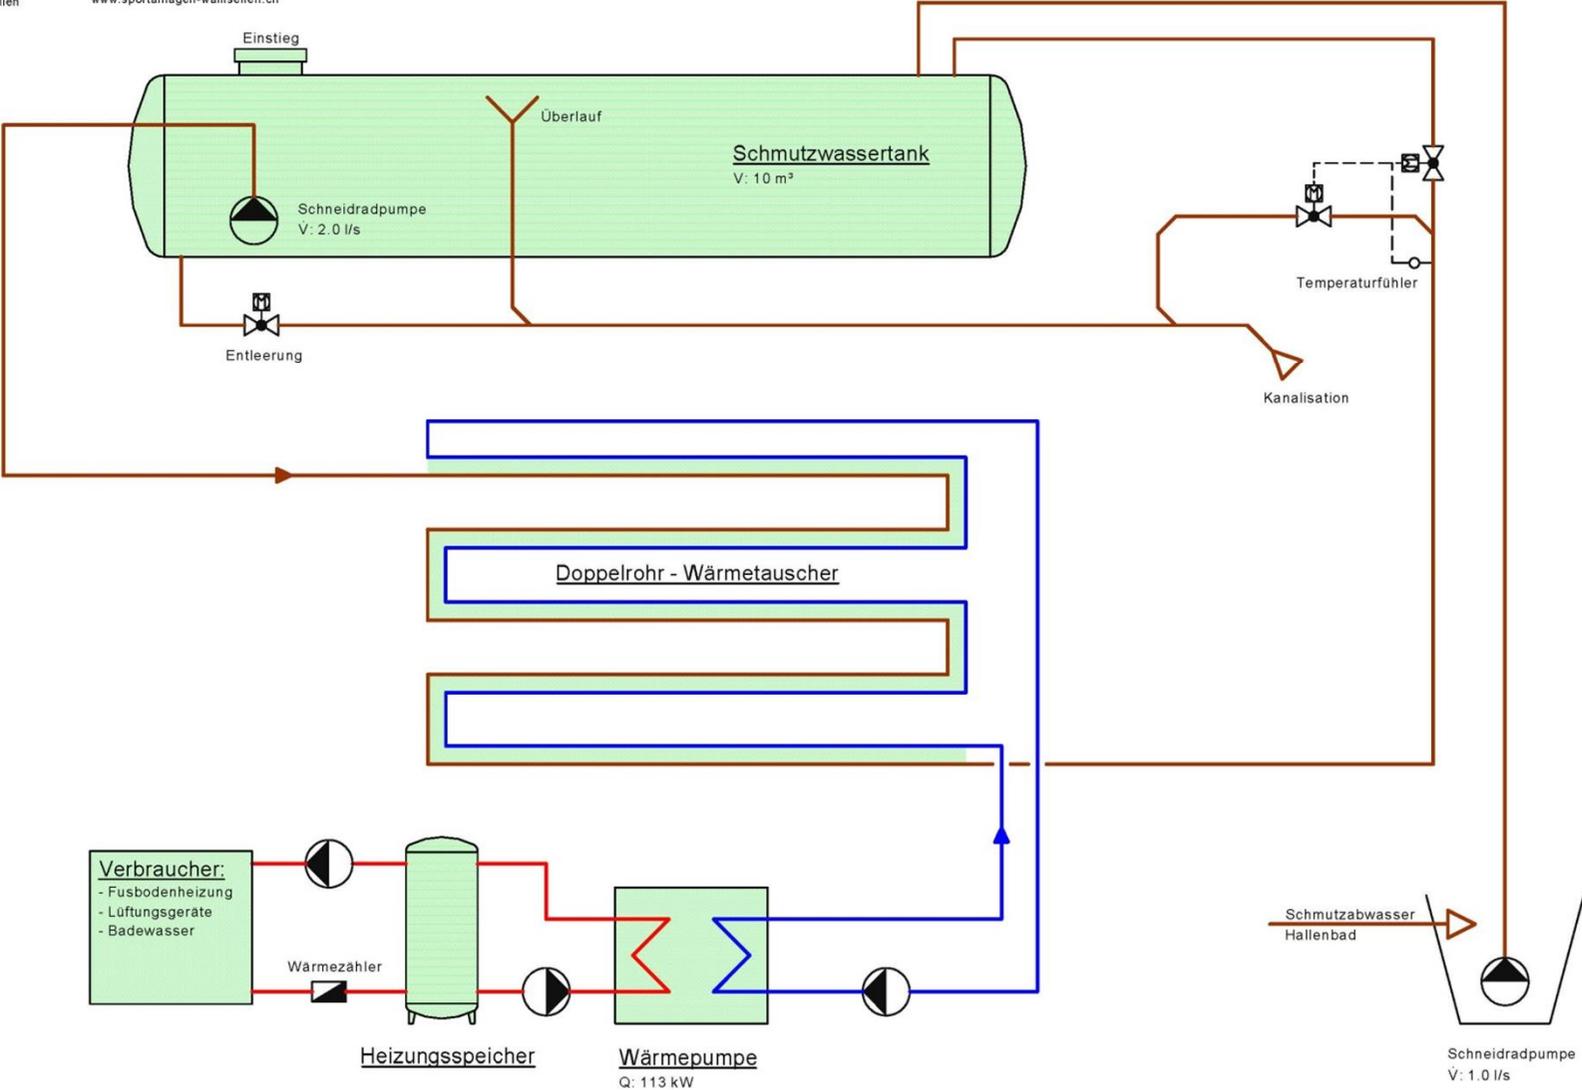
Abwasserwärmerückgewinnung Hallenbad Water World Wallisellen

Prinzip

- Zwischenspeicherung des gesamten Schmutzwassers des Hallenbades (Duschwasser, WC-Spülung, Badewasser) vor Ablauf in Kanal
- Entzug der enthaltenen Wärmeenergie im Schmutzwasser mittels Wärmepumpe
- Abgabe der rückgewonnenen Wärme an Wärmebezüger wie Fussbodenheizung, Badewassererwärmung, Lüftung

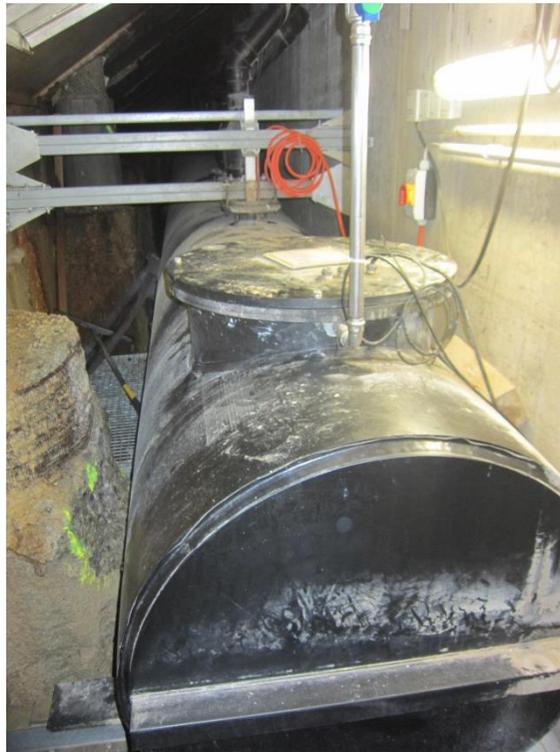
Abwassersammeltank

Abwasserwärmerückgewinnung Hallenbad Water World Wallisellen

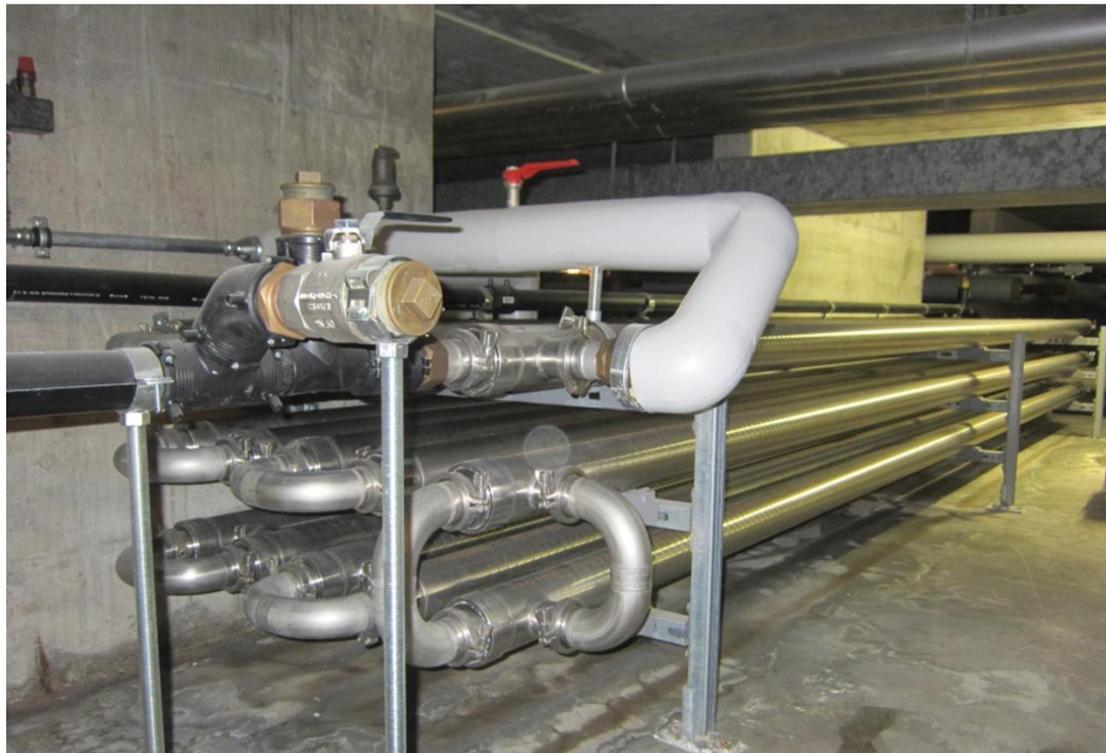
Wärmetauscher

Abwasserwärmerückgewinnung Hallenbad Water World Wallisellen

- Abwassermenge geschätzt 45 m³/Tag
- Leistung Wärmepumpe 113 kW thermisch
- Jährliche Energiemenge 330`000 kWh
- Bauzeit 3 Monate
- Investition 280`000 CHF
- Energieeinsparung (Basis Fernwärme) ca. 40`000 CHF
- Amortisationszeit ca. 9 Jahre

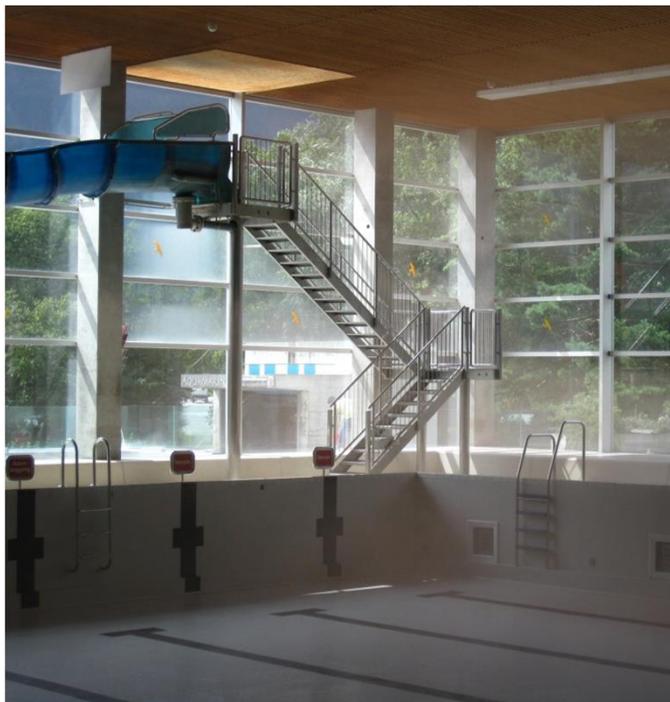
Nebelkerzentest

Optimierung Lüftungsanlagen Hallenbad Obere Au Chur Zustandsuntersuchung

- Ist-Aufnahme: Messkampagne, Nebelkerzentest, Wärmebilder
- Schulung Bäderpersonal
- Optimierung Steuerung
- Anpassung Messtechnik
- Anpassung Parametrierung der Lüftungsanlagen

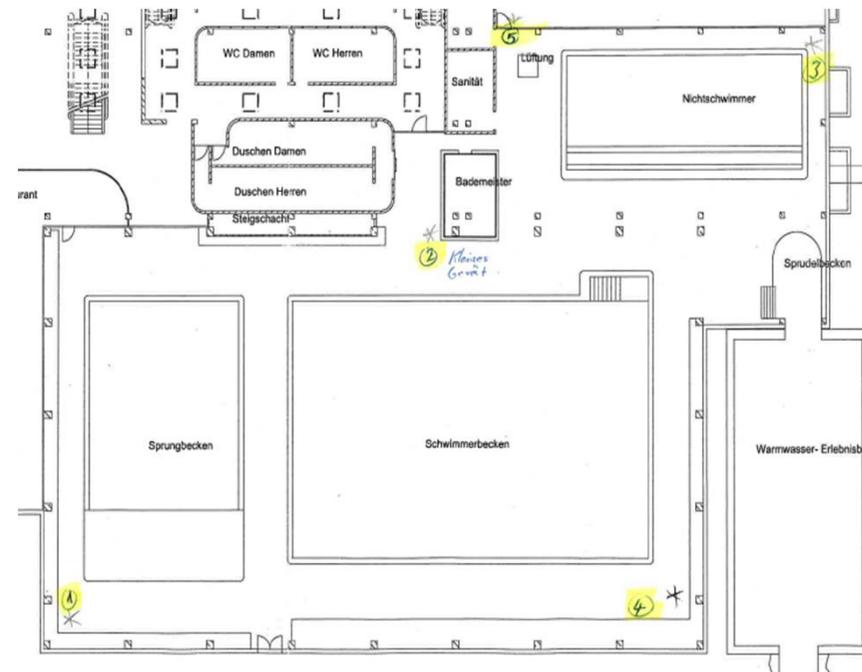
Erfassung Ist-Situation

- Datenlogger für
 - Temperatur
 - relative Feuchte
- Messstellen für
 - Temperatur
 - relative Feuchte
 - Strömungs-
geschwindigkeit

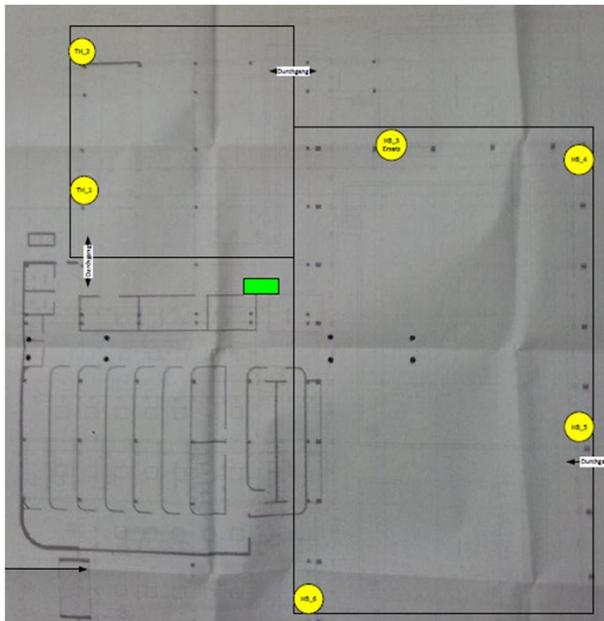
6 Messfühler Temperatur
und relative Feuchte

- Anpassung Luftmengen
- Abstimmung Zieltemperaturen Raum/Wasser
- Laufzeitenoptimierung Lüftungsanlagen, Veränderung Ruhebetrieb
- Anpassung Zielwerte relative Feuchte
- Einbau von 6 dezentralen Messfühlern im Hallenbad (Temperatur, relative Feuchte) und Implementierung in Steuerung der Lüftungsanlagen

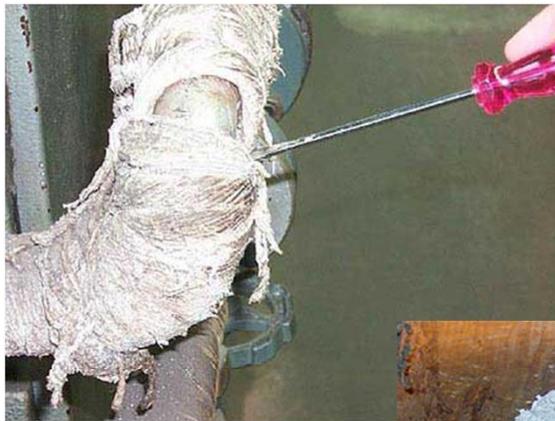
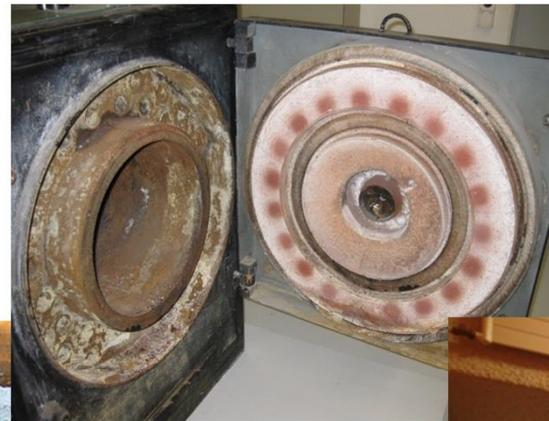
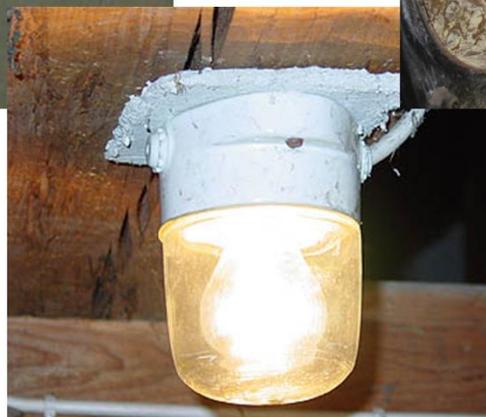
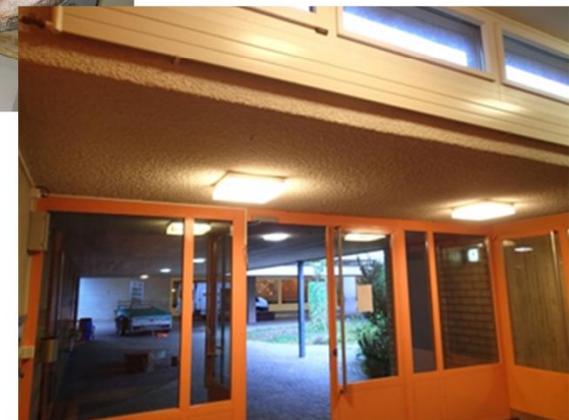
Asbest - Vorkommen

- Schwachgebundener Asbest

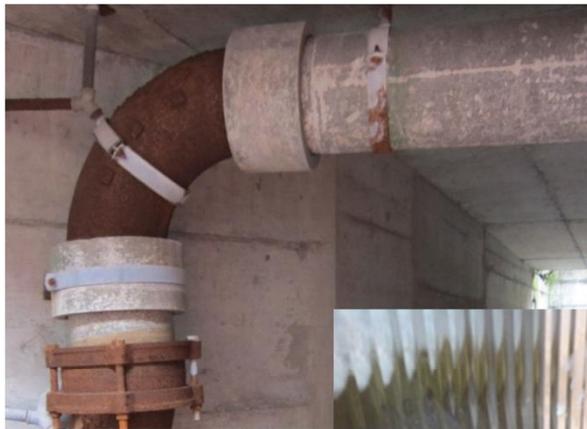
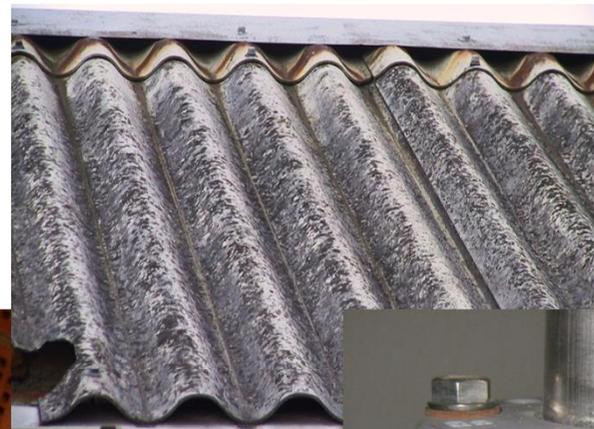
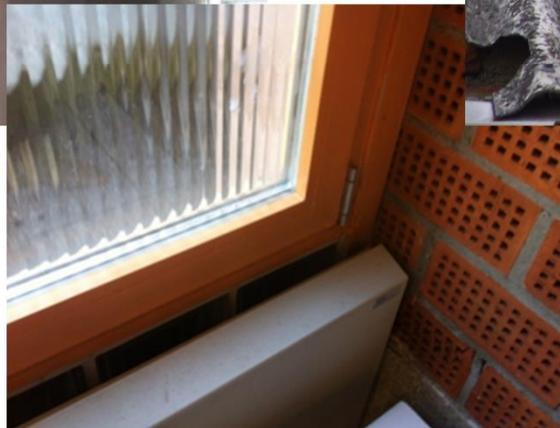
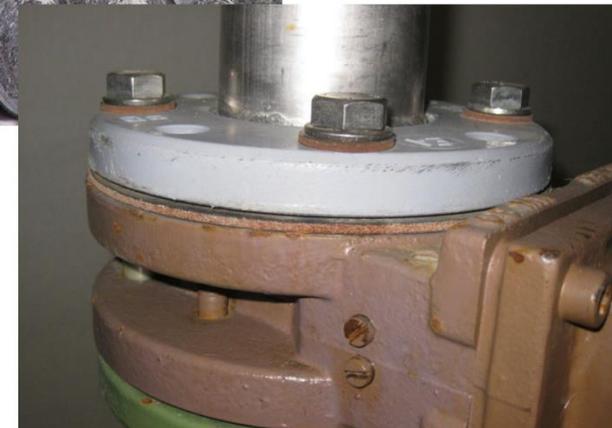
Asbest - Vorkommen

- Festgebundener Asbest

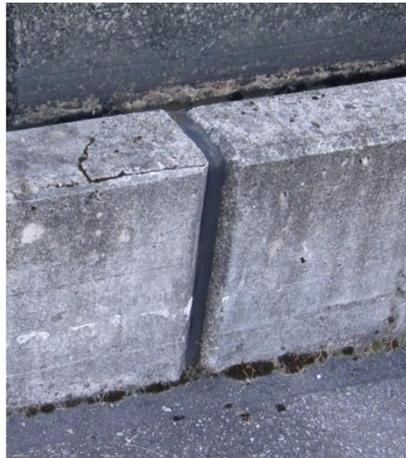
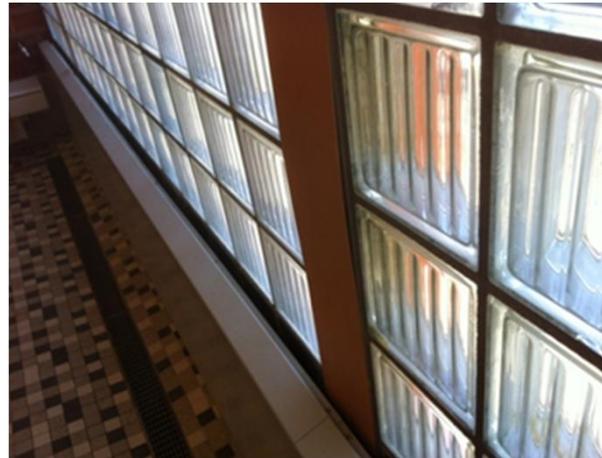
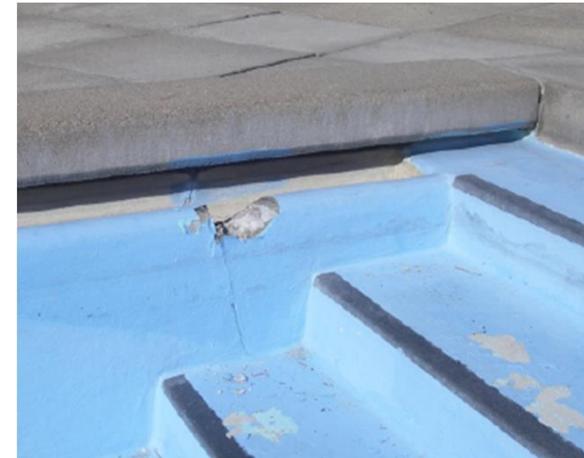
PCB - Vorkommen

- Isolierflüssigkeit in Transformatoren und Kondensatoren
- Weichmacher in Kunststoffen (Fugen)
- Flammschutzmittel in Farben und Lacken
- 1986 – Allgemeines Verbot von PCB

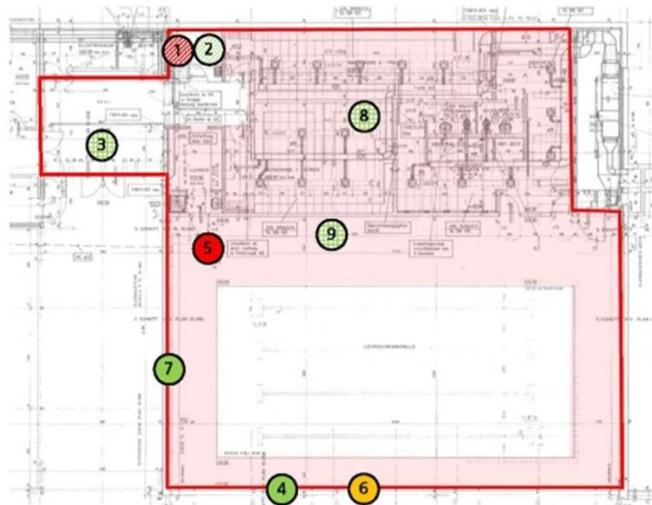
Abbildung 5.1 Übersichtsplan der Probenentnahme im LSB Oberrieden

1. Eternitkanal UG	2. Rohrisolation UG
3. Akkustikputz Eingang	4. Fugenkitt, Fenster Schwimmhalle
5. Fliesenkleber, Klinkerplatten	6. Farbanstrich Fenster Schwimmhalle
7. Fliesenkleber, Sitzbank Schwimmhalle	8. Akustikplatte, Decke Garderobe
9. Bitumenkleber Akustikplatten, Decke Schwimmhalle

Material:	Eternit
Vorkommen:	Leitungskanal aus Eternit im Untergeschoss
Verdacht:	Asbest
Beurteilung	
Laborbefund:	Das geprüfte Material hat einen geringen Anteil an festgebundenem Asbest.
Gefährdungsstufe:	Ohne Beschädigung keine unmittelbare Gefährdung
	Beim Beschädigen werden gesundheitsgefährdende Asbestfasern freigesetzt
Sanierungsdringlichkeit:	Dringlichkeitsstufe III: Sanierung vormerken
Massnahmen	
<ul style="list-style-type: none"> Sanierung vor baulichen Eingriffen Neubeurteilung bei Vorkommnissen oder Nutzungsänderungen 	
Probe Nr.: 1	
	Eternitkanal
	Eternitkanal

Material:	Rohrisolation
Vorkommen:	Rohrisolation im Untergeschoss
Verdacht:	Asbest
Beurteilung	
Laborbefund:	Kein Asbest nachgewiesen
Gefährdungsstufe:	-
Sanierungsdringlichkeit:	-
Massnahmen	
<ul style="list-style-type: none"> Aufgrund des negativen Testergebnisses sind keine Massnahmen erforderlich 	
Probe Nr.: 2	
	Rohrisolation
	Rohrisolation

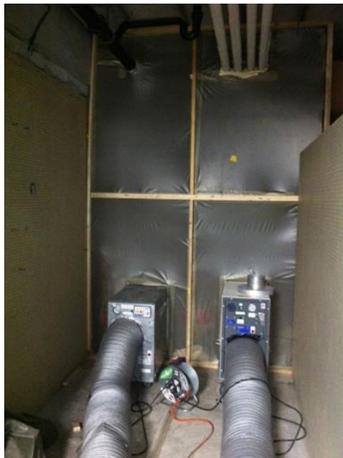
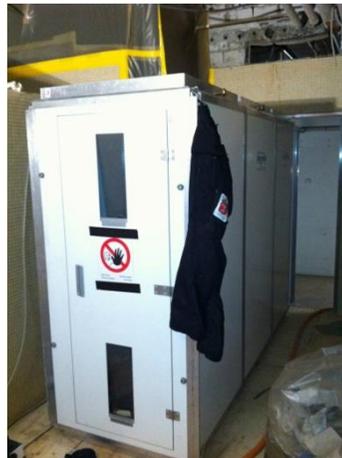
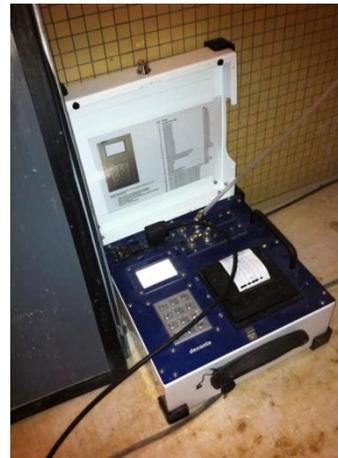
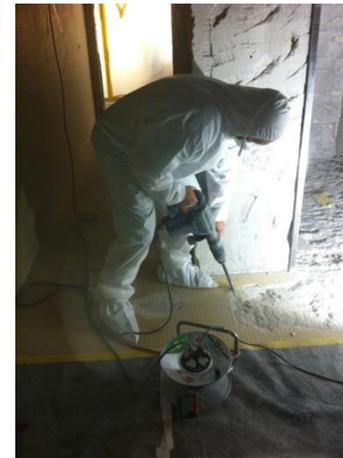
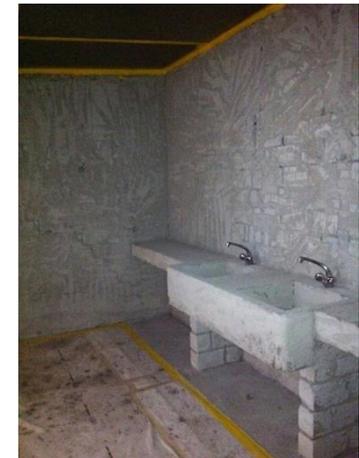
Beispiel Hallenbad Langnau a. A.

- 490 m² Fliesenabbruch in Garderobe und Sauna
- 4 Stk. Einhausungen im Unterdruck
- In 8 Wochen => Dadurch Verzug
- Fr. 130'000.-- Nur Asbestsanierung

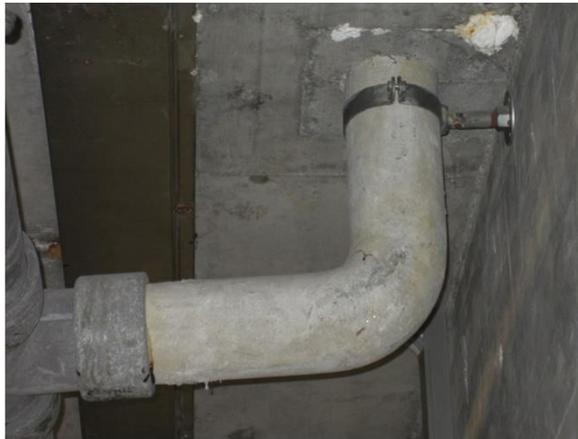
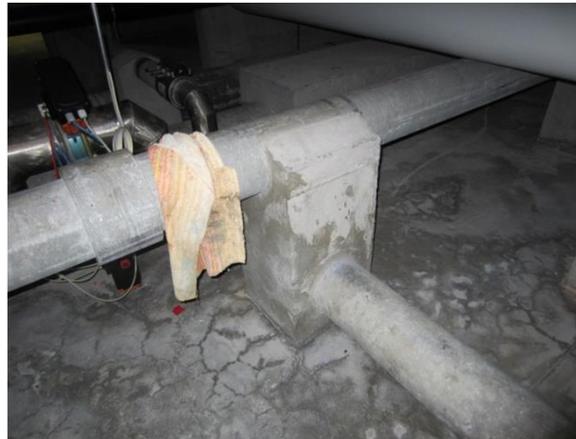
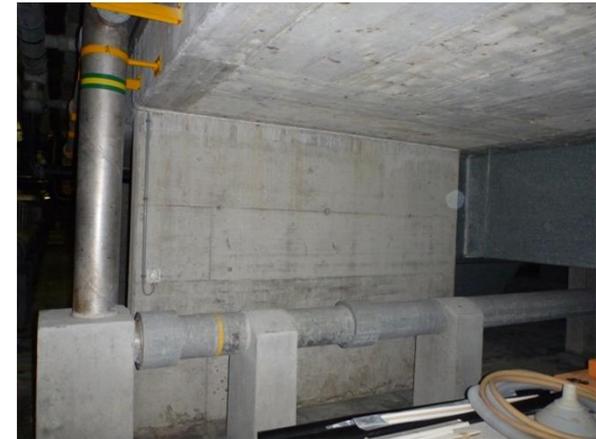
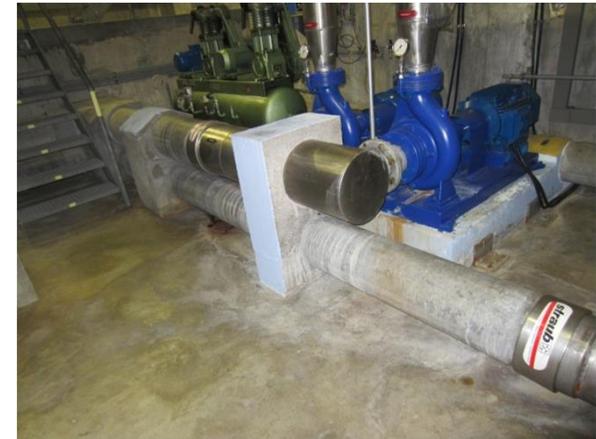
Beispiel Hallenbad Wallisellen

- 600 m¹ Eternitleitungen
- 5 Stk. Einhausungen im Unterdruck

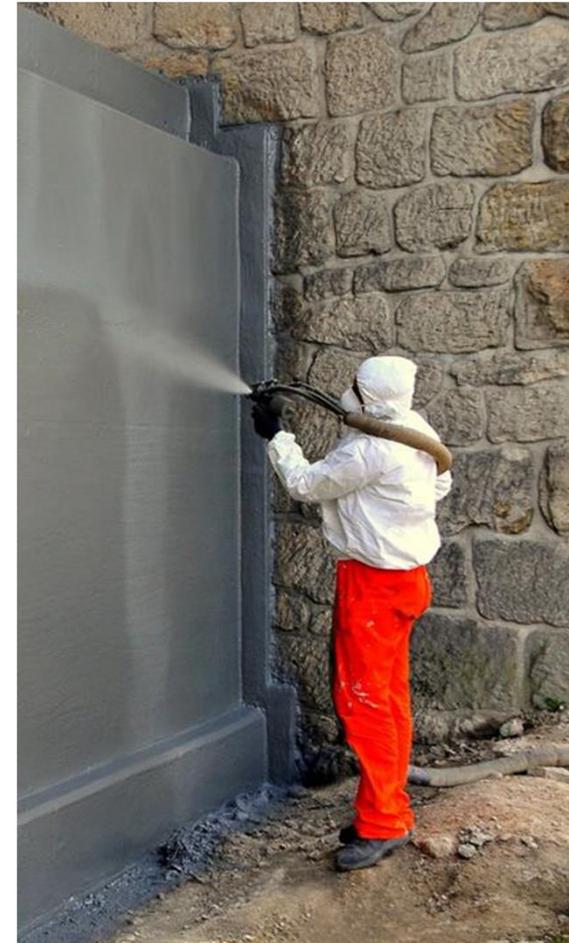
Was ist ein hochreaktiver Flüssigkunststoff?

- Ein Zweikomponentensystem mit einer sehr schnellen Reaktionszeit
- Wird in „einem Guss“ appliziert, d.h. naht- und fugenlos
- Hinterlaufsicher
- Hohe Rissüberbrückung
- Sehr langlebig und belastbar
- Dauerhaft flexibel
- Lösemittelfrei

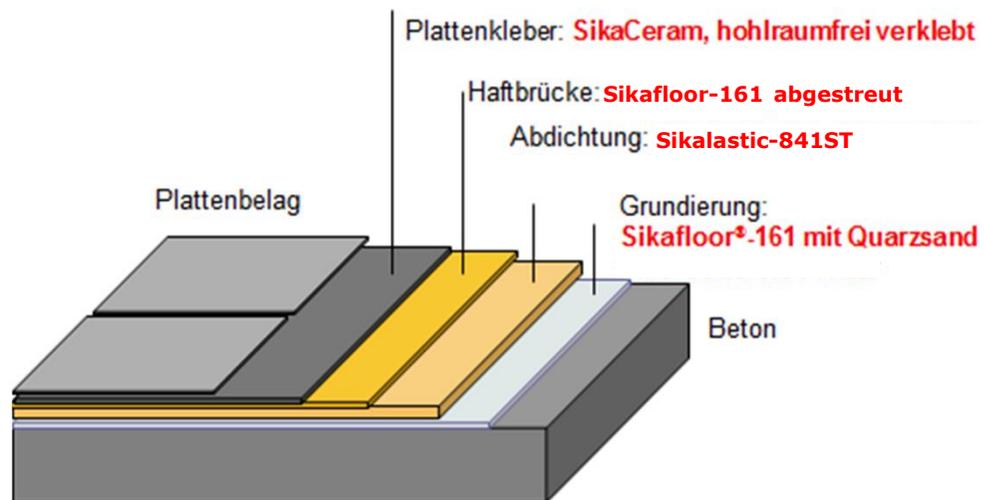
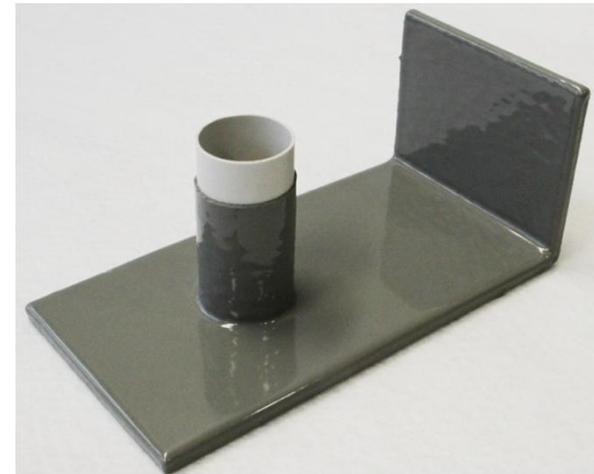
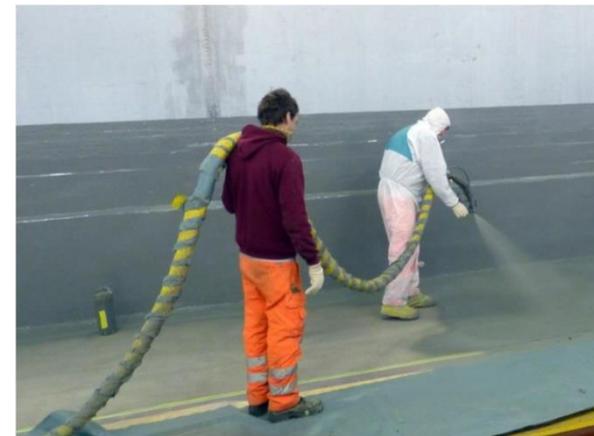
Aufbau in den Becken (am Beispiel Sika)
