WELLEN WIE IM MEER ERLEBEN

BECK SCHWIMMBADBBAU AG LEITET MODERNISIERUNG DES WELLENBADES

Im Terrassenbad Baden wurden unter der Leitung der Beck Schwimmbadbau AG für rund 4,5 Millionen CHF das Wellen- und Planschbecken in Edelstahl ausgekleidet und ein Spielschiff realisiert. Nach der ersten Saison steht fest: Die Attraktivierungen sind ein Erfolg.

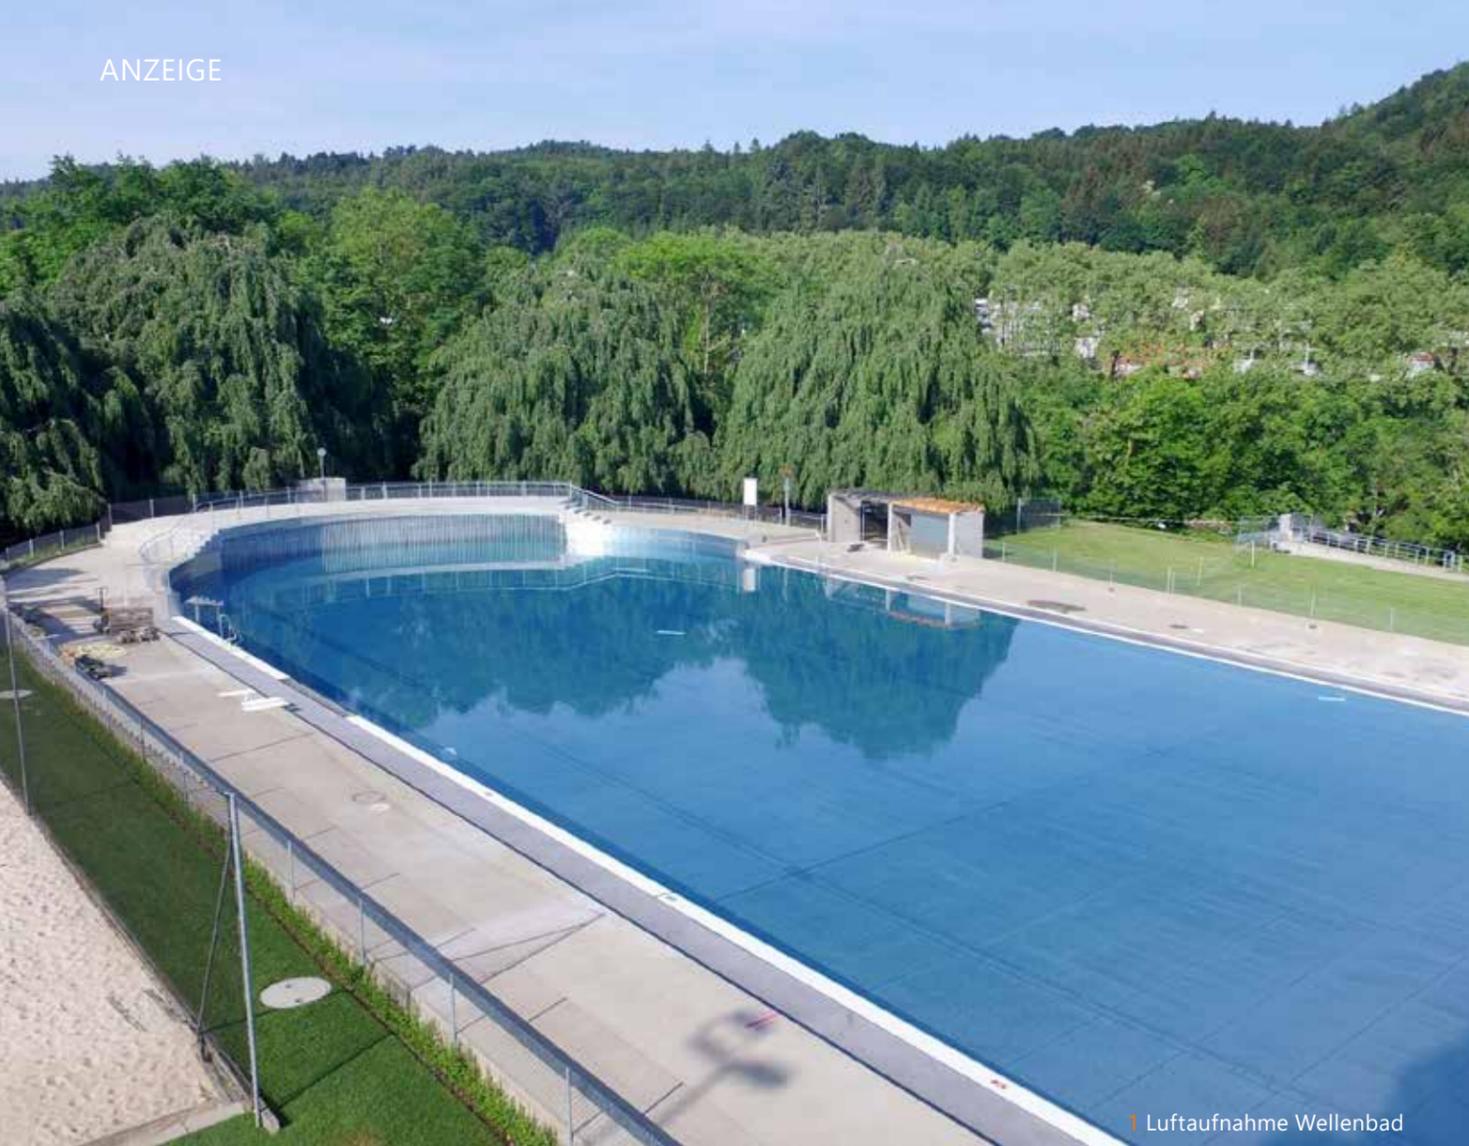
1 Luftaufnahme Wellenbad

Die Ausführung des 60 x 25-m-Wellenbeckens in Chromstahl erforderte eine sehr detaillierte Planung und zog entsprechende Adaptionen nach sich. Um weiterhin unterschiedliche Wellenbilder erzeugen zu können, war eine Erhöhung der Wellenkammer um knapp einen Meter erforderlich. In diesem Zusammenhang erfolgten die Sanierung der Wellenanlage und die Anpassung der Beckenanschlüsse sowie

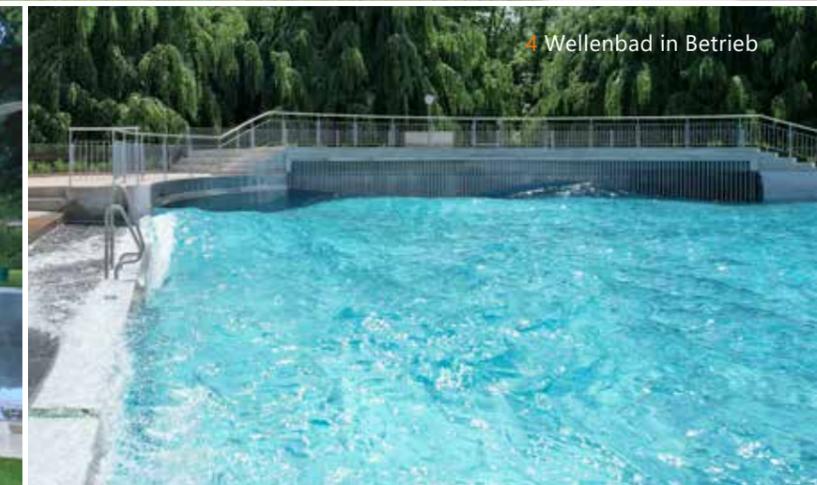
4 Wellenbad in Betrieb

Sanft im bewegten Wasser treiben, den Blick über das umliegende Grün schweifen lassen und wenig später den aufbrausenden Wellen entgegenspringen, um anschließend wieder sicher Fuß zu fassen. Wie im Meer baut sich die Welle im neuen Chromstahlbecken im Terrassenbad im schweizerischen Baden auf, wodurch den Gästen ein naturnahes, abwechslungsreiches und gleichzeitig komfortables Wellenerlebnis geboten wird.
